高圧ガス設備腐食管理手引書

富山県生活環境文化部環境保全課
富山県高圧ガス安全協会

平成 27 年 3 月

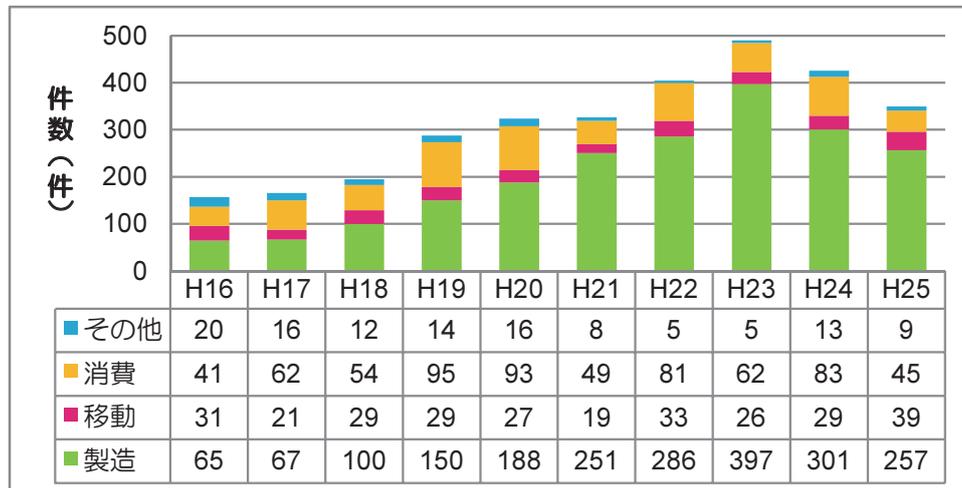
図1-1 平成16年以降の高圧ガス事故(災害)件数の推移

高圧ガスの災害事故は、国の統計では、最近5年間の件数が高止まり状況で、件数が増加し始めた平成18年の2倍近くになっています。図1-1に平成16年から平成25年までの高圧ガスの災害事故件数を示します。

(注) H23は東日本大震災による災害を含む

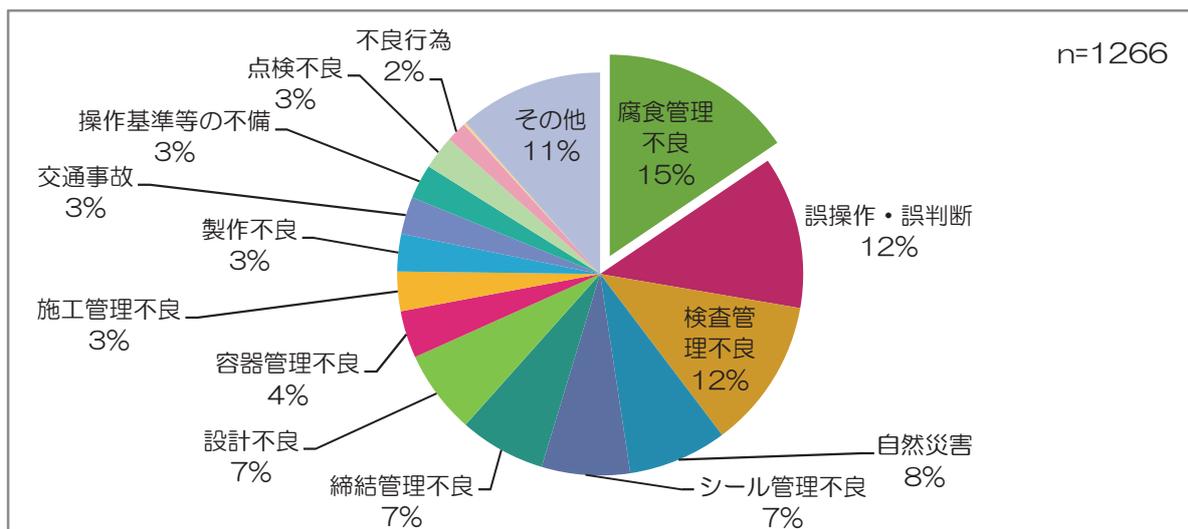
図1-2 全国における最近3年間の原因別災害事故件数

全国における最近3年間の原因別の災害事故件数を図1-2に示します。最近3年間1,266件の災害事故の原因として最も多いのは、腐食管理不良15%(196件)で、次に誤操作・誤判断12%(155件)、3番目に検査管理不良12%(152件)でした。

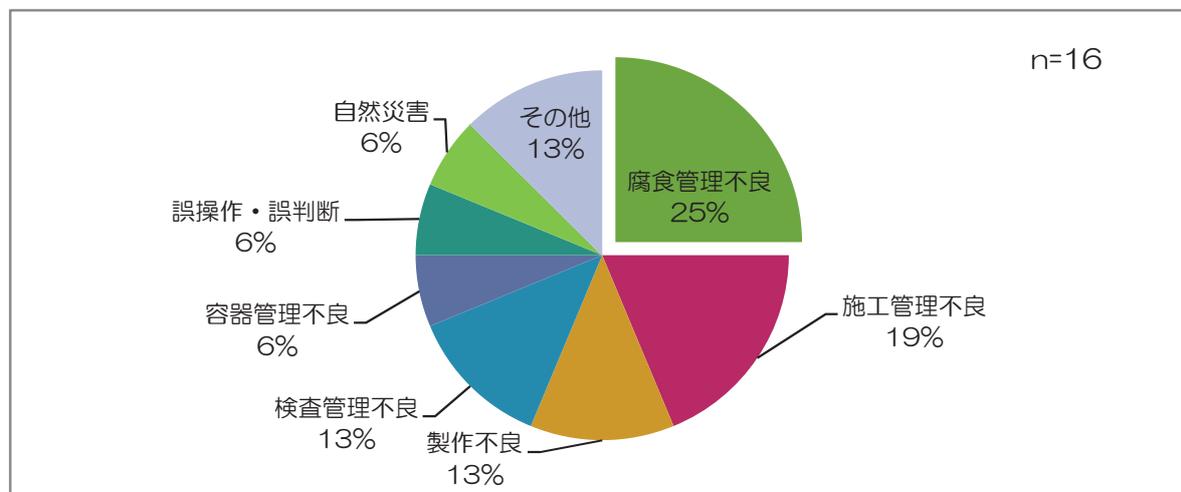
図 1-3 県内における最近3年間の原因別災害事故件数

また、県内における最近3年間の原因別の災害事故件数みると、図1-3のとおり、発生した16件の災害事故の原因として最も多いのは、全国と同様に腐食管理不良

25%（4件）でした。また、次に多いのは、施工管理不良 19%（3件）、続いて製作不良 13%（2件）、検査管理不良 13%（2件）でした。

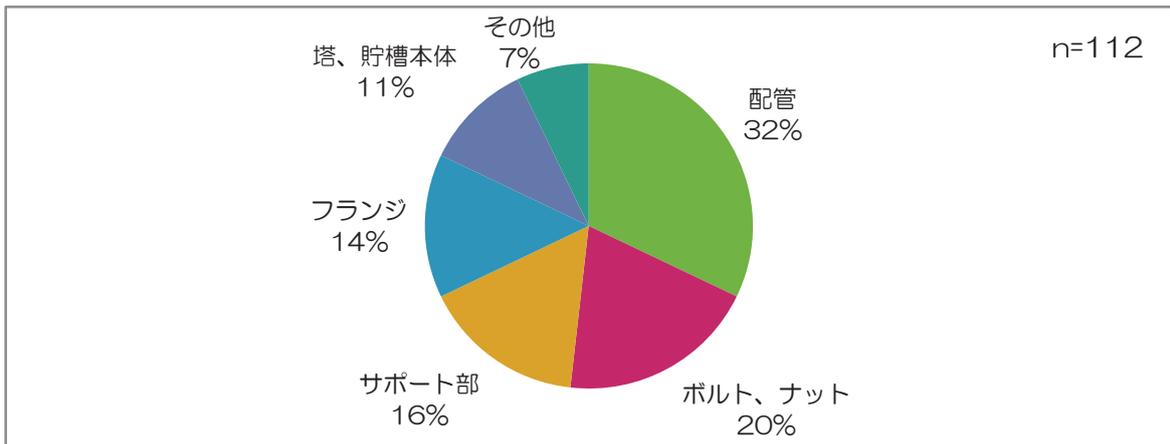
図 1-5 腐食が原因で更新、対策を実施した箇所

腐食が原因で更新等を実施した箇所の内訳は、配管が最も多く（32%）、次にボルト、ナット（20%）、サポート部（16%）の順でした（図 1-5）。

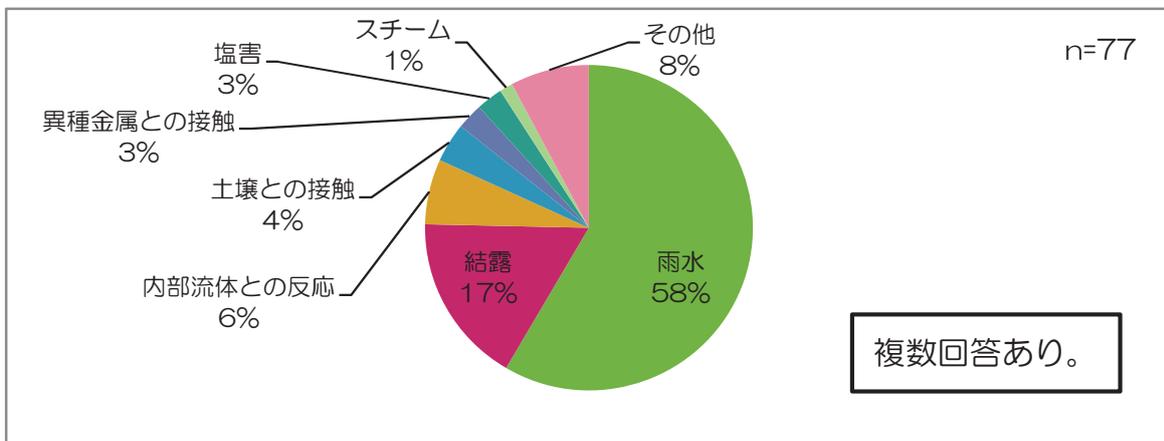
図 1-7 腐食の原因

また、腐食の原因として多かったのは、「雨水」によるものが最も多く、全体の58%を占めていました（図 1-7）。

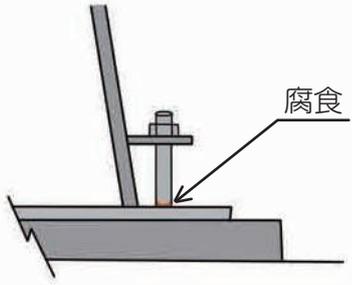
発生しやすい箇所	腐食対策例
<p>脚柱の据付部</p>

<p>腐食</p> <p>・基礎ボルト付近に雨水が溜まり腐食</p>

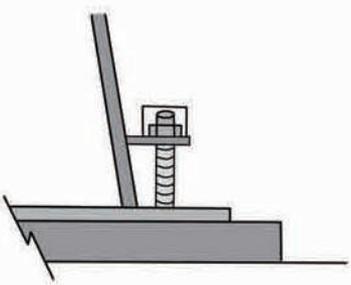
<p>・基礎ボルトを重防食コーティング ・防食テープ巻き ・基礎ボルトのステンレス化 ・グリスキャップの設置</p>

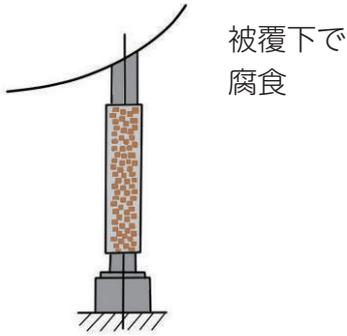
<p>被覆下で腐食</p> <ul style="list-style-type: none"> ・脚柱と耐火被覆の境界部から雨水が浸入

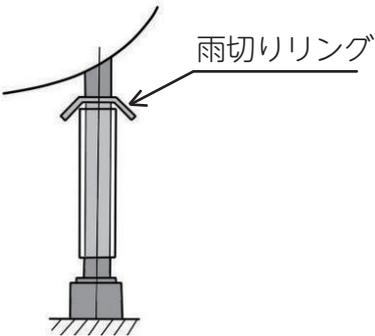
<p>雨切りリング</p> <ul style="list-style-type: none"> ・脚部へ雨切りリングの施工 ・基礎ボルトを重防食コーティング

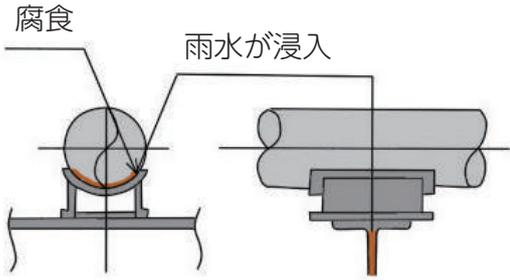
<p>腐食</p> <p>雨水が浸入</p> <ul style="list-style-type: none"> ・大口径配管とサドルとのすき間に雨水が浸入して腐食

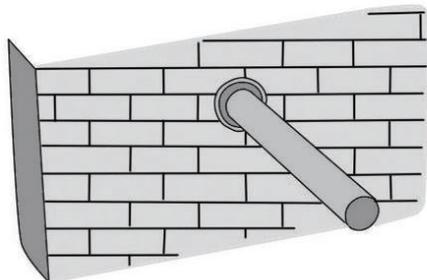
<ul style="list-style-type: none"> ・防食テープを巻き、塗装を施工

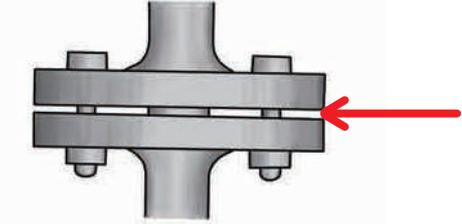
発生しやすい箇所	腐食対策例
<p>フランジ継手のすき間</p>

<ul style="list-style-type: none"> ・垂直方向の配管では、すき間に水がたまり、腐食しやすい

<ul style="list-style-type: none"> ・防食テープを巻く ・腐食が著しい場合は、フランジ部に板金カバーを施工
<p>異種金属接触腐食</p>

ステンレス鋼のような不動態被膜をもつ金属では、設置箇所に狭いすき間があると、すき間内の溶液が低pH、高Cl⁻となり、すき間内の不動態被膜が破壊され、すき間で腐食が発生します。この現象が発生しやすいのは、フランジ締付け部やシール部です。

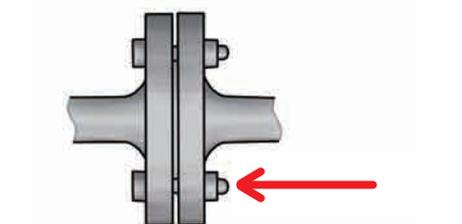
<ul style="list-style-type: none"> ・ステンレス製フランジに炭素鋼製ボルトを使用している場合、ボルトが腐食 	<ul style="list-style-type: none"> ・同種の金属を使用する（フランジ、ボルト共にステンレス化が望ましい）
<p>表示シール（ワッペン）下</p>

腐食環境中で、異なる二つの金属を接触させると、片方の金属の腐食が進みます。例えば、図のようにステンレス鋼と炭素鋼を接触させると、炭素鋼の腐食が進みます。このとき、ステンレス鋼の面積に比べ、炭素鋼の面積が小さい場合、より腐食が進みます。

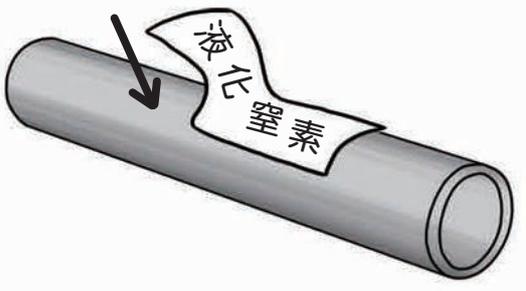
<ul style="list-style-type: none"> ・定期的な表示シールの交換 ・流体表示をペンキで施工 <p>※裸配管には直接、表示シール（ワッペン、テープ等）を巻きつけない</p>
<p>雨水跳ね上がり部</p>

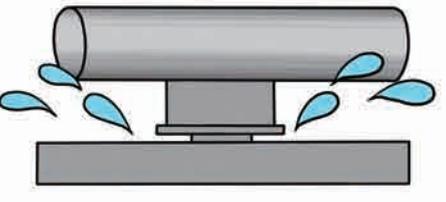
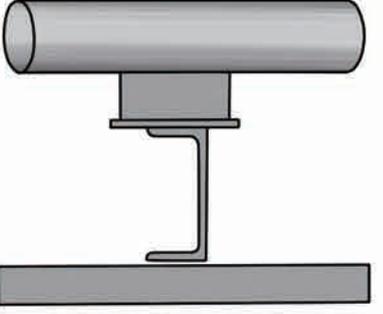
<ul style="list-style-type: none"> ・「配管位置のかさ上げ」や「地面の掘り下げ」により、配管と地面との距離をとる

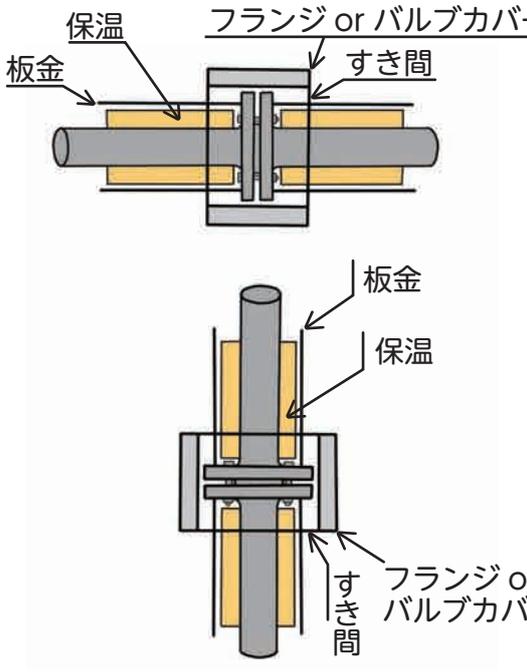
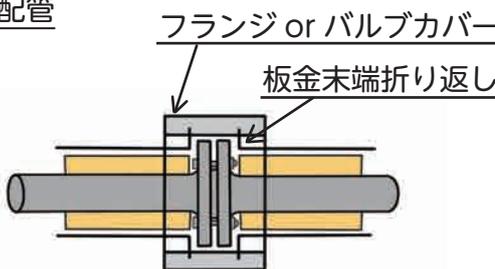
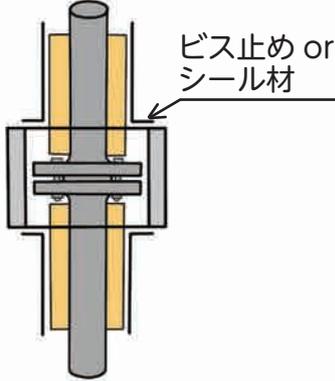
発生しやすい箇所	腐食対策例
<p>保温・保冷外装板（フランジ継手）</p>

<p>水平配管</p>

<p>垂直配管</p>

<p>・配管とカバーの間にすき間が生じるので、配管側の外板を折り返す（シーリング材等は、従来のように施工）</p>
<p>保温配管のバルブ直上</p>

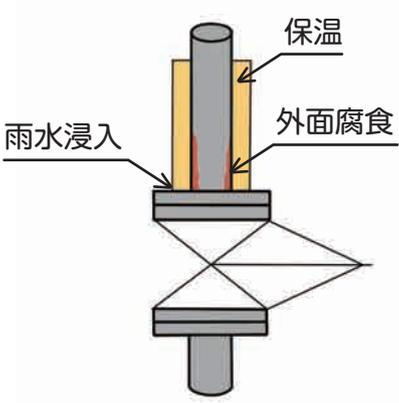
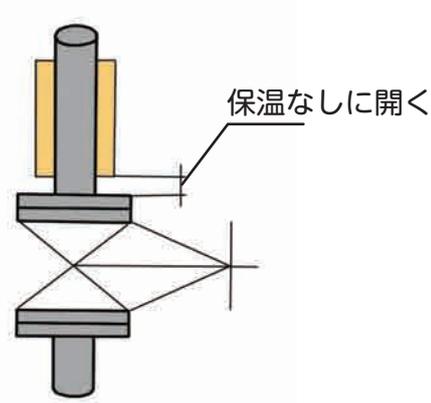
<p>※保温施工を取り外すことが有効となる場合もあります</p>

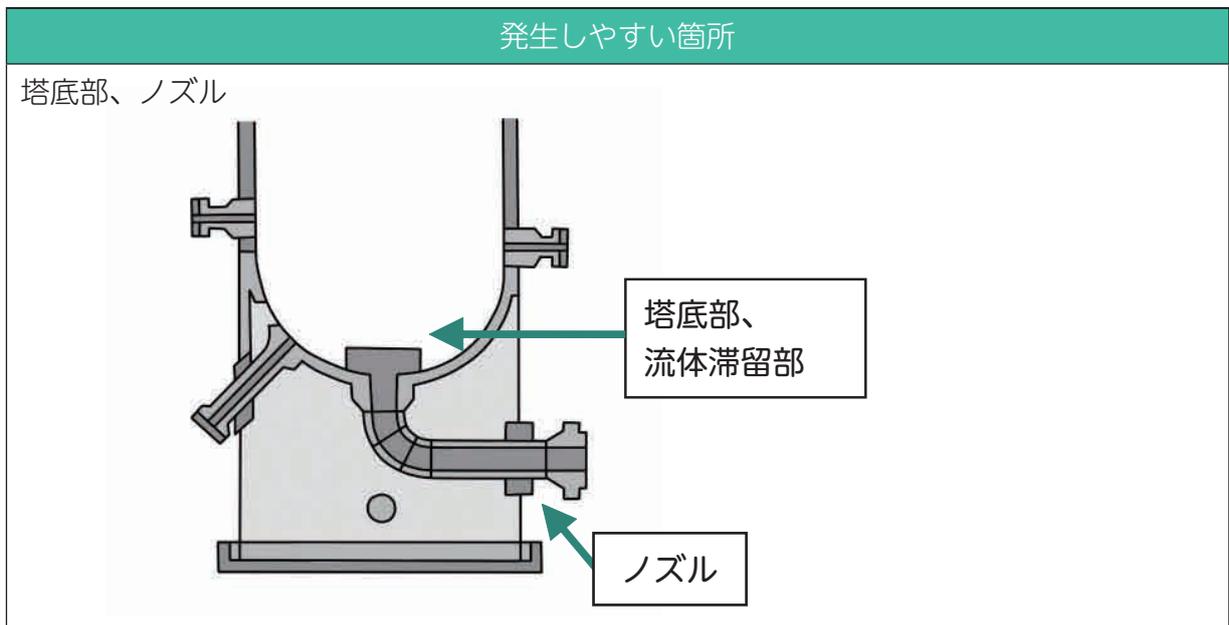
内面腐食は、以下の部位において腐食が発生しやすく、減肉等のおそれがあります。

- 液相と気相の境界面
- 腐食の発生しやすい温度域に曝される部位
- 流れの滞留部
- 内容物の堆積部

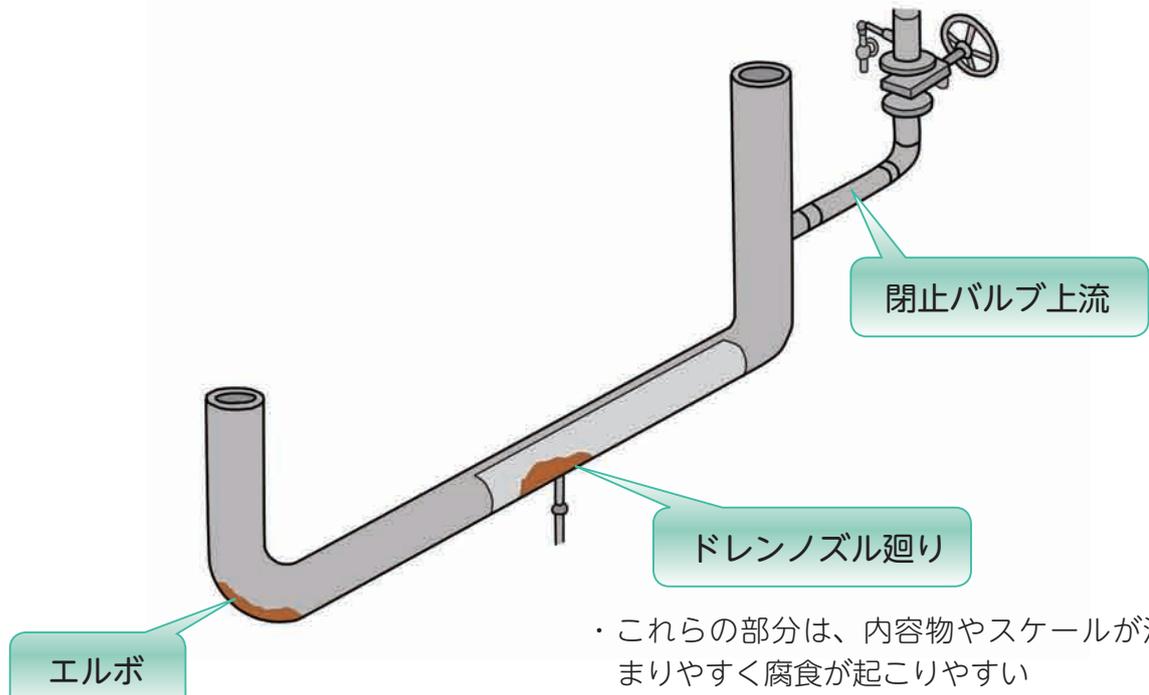
エルボ

閉止バルブ上流

- ・これらの部分は、内容物やスケールが溜まりやすく腐食が起こりやすい

- ・たわみ部分にドレンが滞留し、下部に腐食を発生しやすい

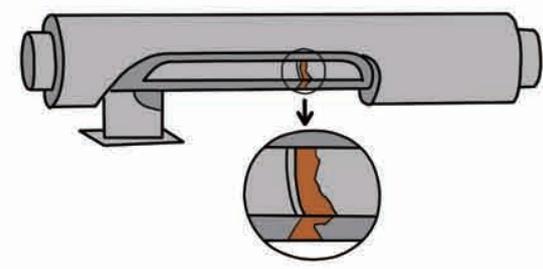
サポート取付部及び溶接部

- ・局部冷却または凝縮により、腐食を発生しやすい

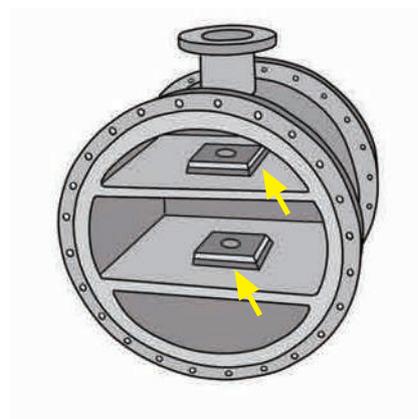
湿食時には金属の溶出により電流が流れますが、電気防食はこれと逆方向の電流を流し、腐食を抑制する方法です。「アノード防食法」と「カソード防食法」がありますが、通常はカソード防食法が使用されます。

熱交換器のうち温かい水が流れるものでは、亜鉛合金を犠牲に腐食させ電気を流す「犠牲陽極法」が採用されることがあります。

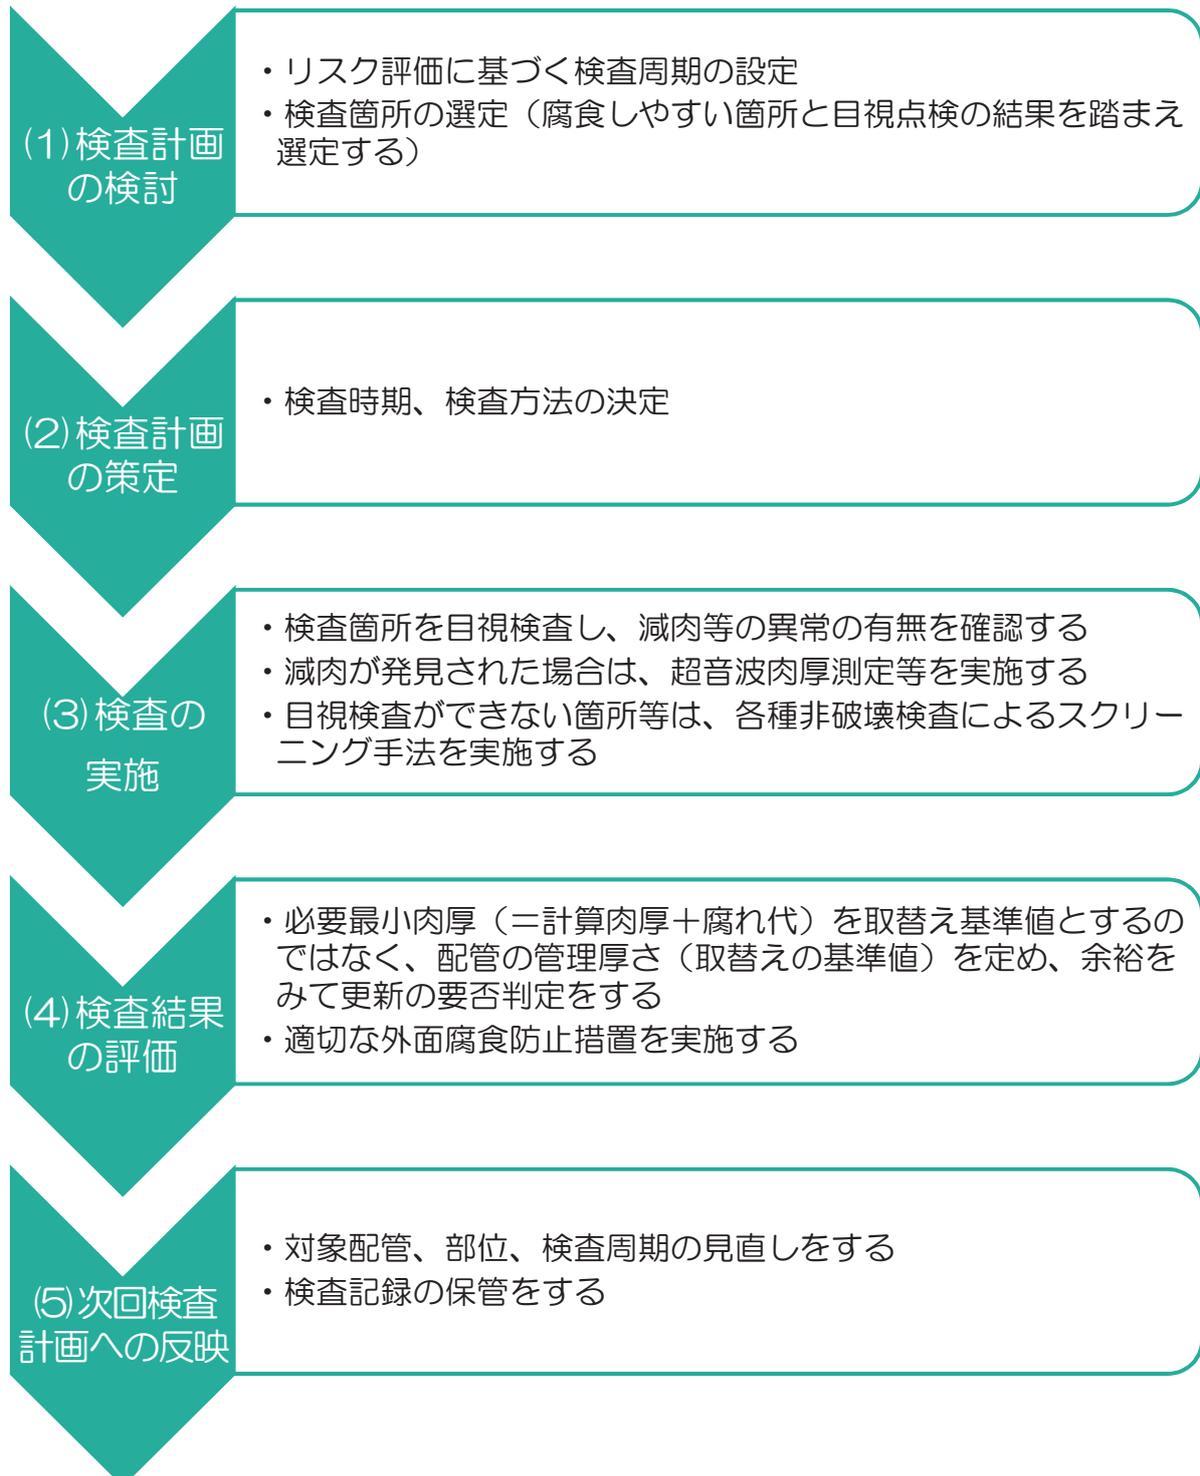
腐食管理は計画に基づき検査を行い、腐食状況を的確に把握し、その進行を予測し必要な対策を実施することです。

検査計画を検討する際の大前提となるのが日常点検です。日常点検の結果、異常があった場合、処置を施すのはもちろんですが、異常の疑いや兆候のある箇所もしっかり記録のうえ分析を行い、検査計画の検討に役立てましょう。

ここでは、実施頻度の比較的多い、外面腐食の管理手順を例に示します。

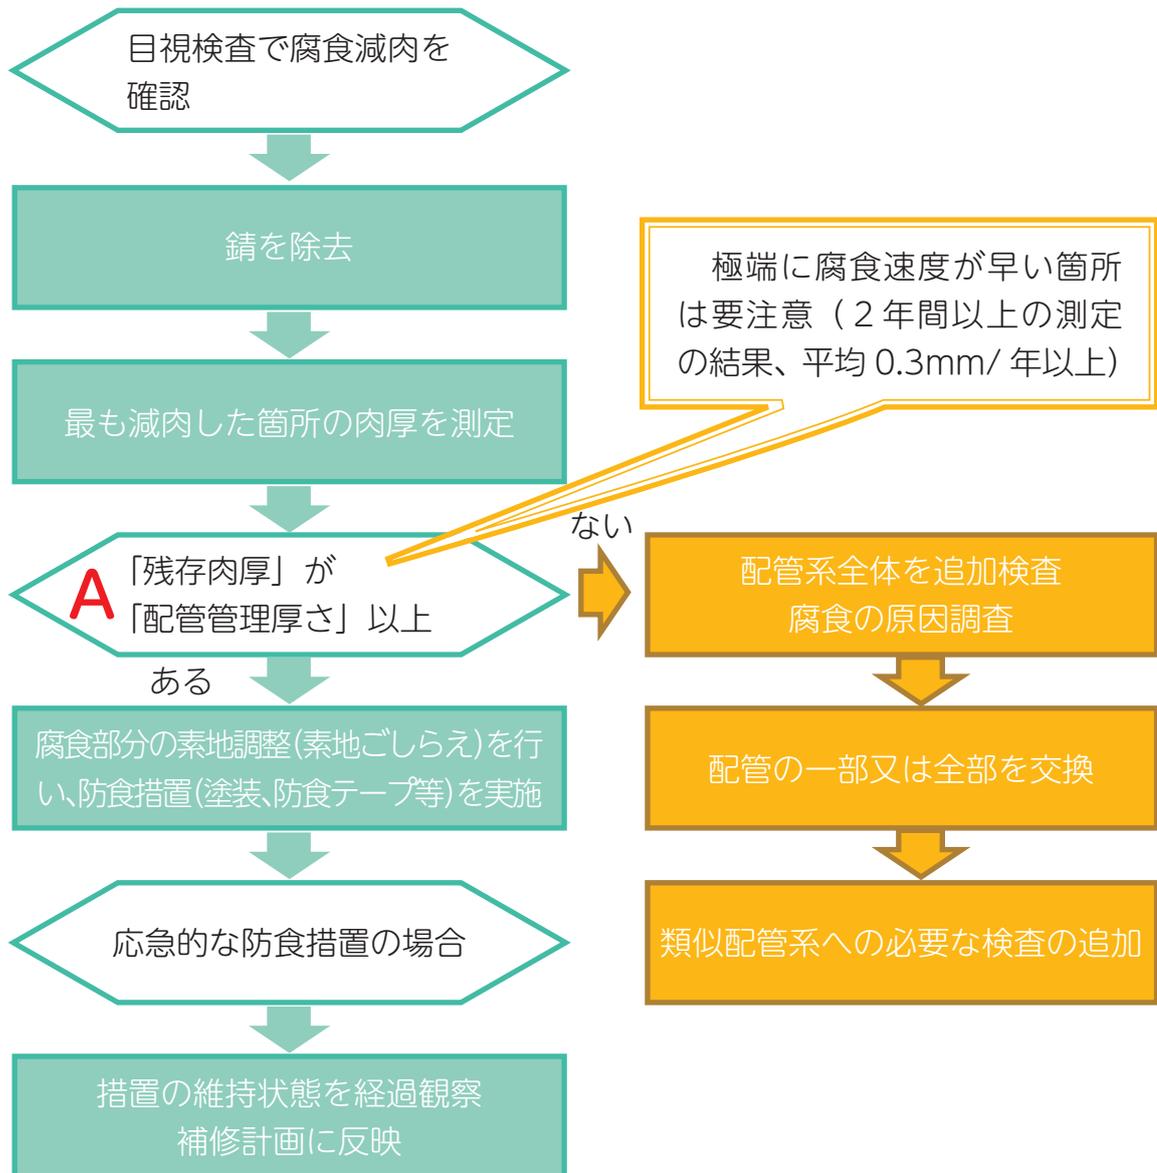
肉厚測定データは、以下のフローに沿って評価します。

ここで、「配管管理厚さ」とは、

必要最小肉厚（計算肉厚* + 腐れ代） + α （安全マージン）

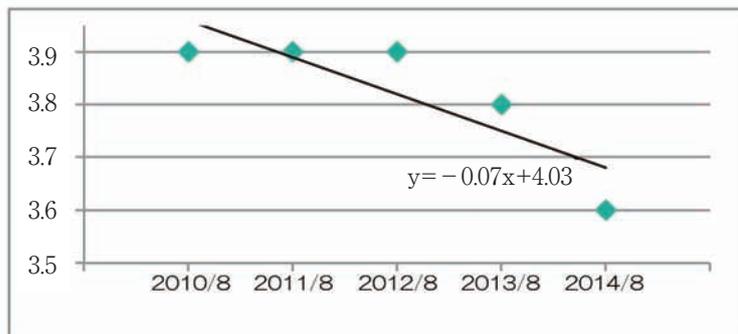
- ・ 最小二乗法により減肉速度 c を算出

⇒ 傾きより 0.07mm/年

大きい方の値を採用し、減肉速度 c は 0.2mm/年

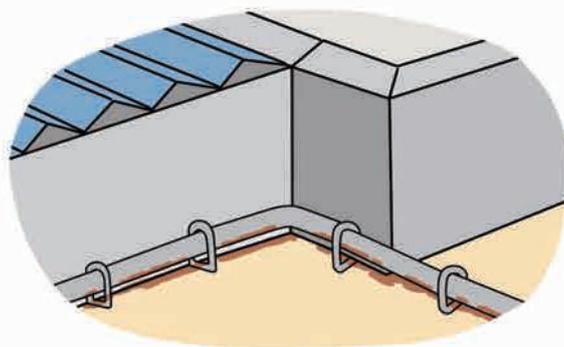
ア LP ガス消費事業所の配管

- 20t 貯槽から送り出した LP ガスを消費型蒸発器（以下、蒸発器）で消費（減圧後、気化）し、工場内で燃料として使用
- 貯槽から蒸発器までの配管は、地上から約 50cm の高さを建屋の壁に沿って設置
- 配管外面の 30% 程度に錆が見られ、その設置場所には苔が生えていることから、水はけの悪さがうかがえる
- 配管の肉厚測定は、定期自主検査時にエルボ部で年 1 回実施しているが、錆のある箇所では、測定したことがない

配管には LP ガスが流れており、漏えいにより「火災や爆発が発生する」おそれがあるため、表①から「影響の評価は 3」

配管の設置状況等は以下の表のとおり、表③の 4 項目に該当したため、表②から「腐食の起こりやすさの評価は 3」

なお、配管外面の 30% 程度に錆が見られるため、表⑥の損傷状態の評価基準の「2 年以内に塗替え」に該当することから、翌年度の定期自主検査の前に配管塗装の塗替えを行うこととする。

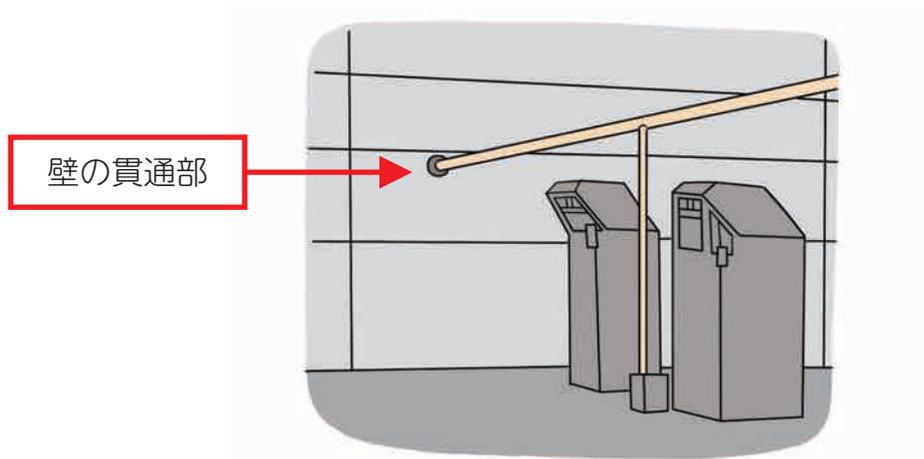
イ LP ガス充填所の機械室の壁を貫通する配管

- 貯槽から取り出したLP ガスを、液送ポンプで充填機へ送り出し、容器に充てん
- 液送ポンプから充填機への配管は、液送ポンプのある機械室の壁を貫通し設置
- 貫通部の配管は、70%近く塗膜が剥がれており、また、錆がわずかに見られる (0.5%未満)
- 配管の肉厚測定は、定期自主検査時にエルボ部で年1回実施しているが、貫通部では、測定したことがない

配管にはLP ガスが流れており、漏えいにより「火災や爆発が発生する」おそれがあるため、表①から「影響の評価は3」

配管の設置状況等は以下の表のとおり、表③の3項目に該当したため、表②から「腐食の起こりやすさの評価は2」

項目	内容	該当
設置場所	周囲に湿気がなく、風通しが良い	
材質	炭素鋼 (STPG370)	○
保温・保冷材	保温・保冷材の使用なし	
常用の温度	40℃	○
運転形態	日中のみ運転 (間欠運転)	○
防食措置	防錆塗装を実施

なお、配管外面の塗膜が50%以上剥がれているため、表⑥の損傷状態の評価基準の「次年度に塗替え」に該当することから、次年度に配管塗装の塗替えを実施する。

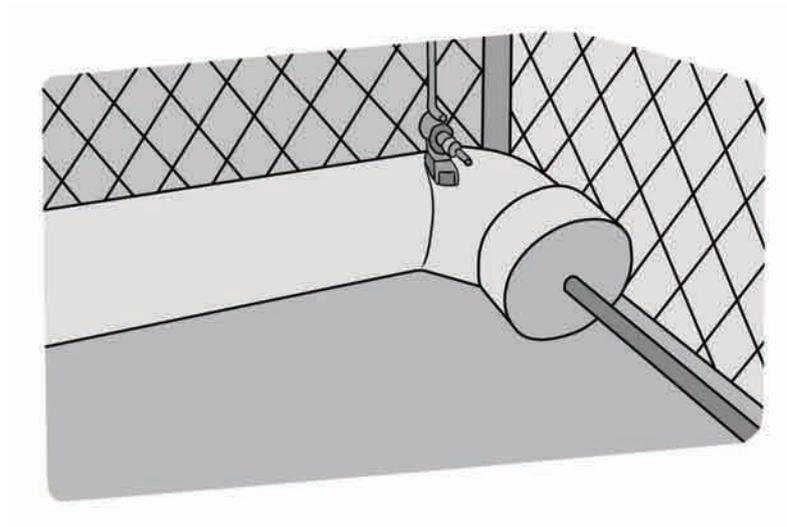
ウ 液化窒素の保冷配管

- コールド・エバポレータから取り出した液化窒素を、空温式気化器で気化させ、工場内で使用
- 配管の一部には保冷材を設置
- 配管の肉厚測定は、定期自主検査時に他の箇所でも年1回実施しているが、この箇所では測定したことがない

配管には液化窒素が流れているが、漏えいにとどまる程度であるため、表①から「影響の評価は2」

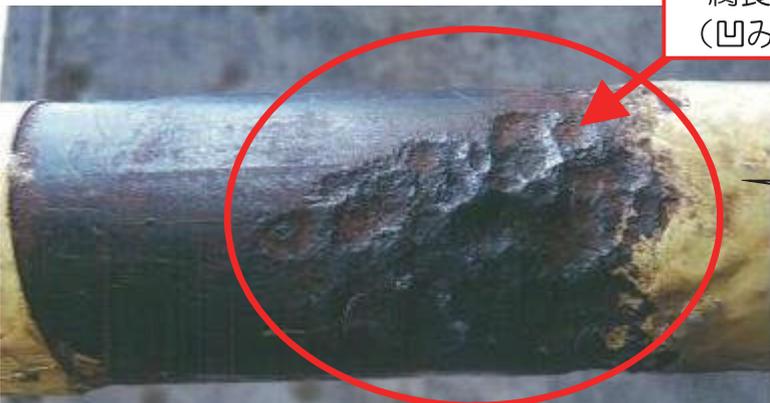
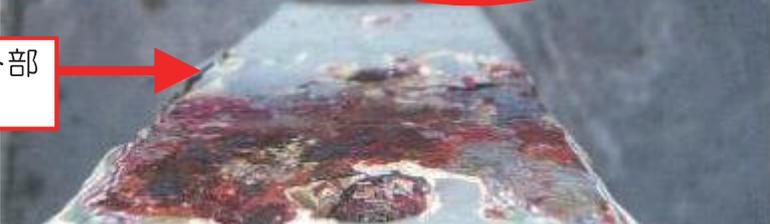
事例名	U字バンド固定部におけるすき間腐食による配管の外面腐食
-----	-----------------------------

配管サポート部に防食テープを巻いていたが、すき間腐食が発生した事例。

腐食による減肉
(凹みが見られる)

配管

配管サポート部も腐食

防食テープを剥がした状態

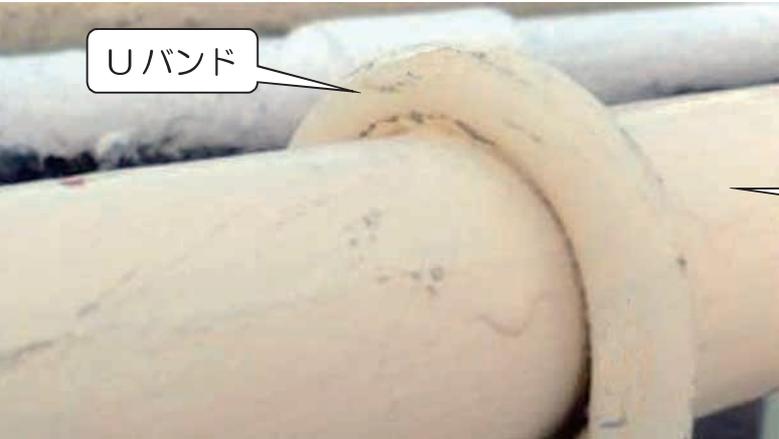
配管の更新及び再塗装を実施

Uバンド

配管

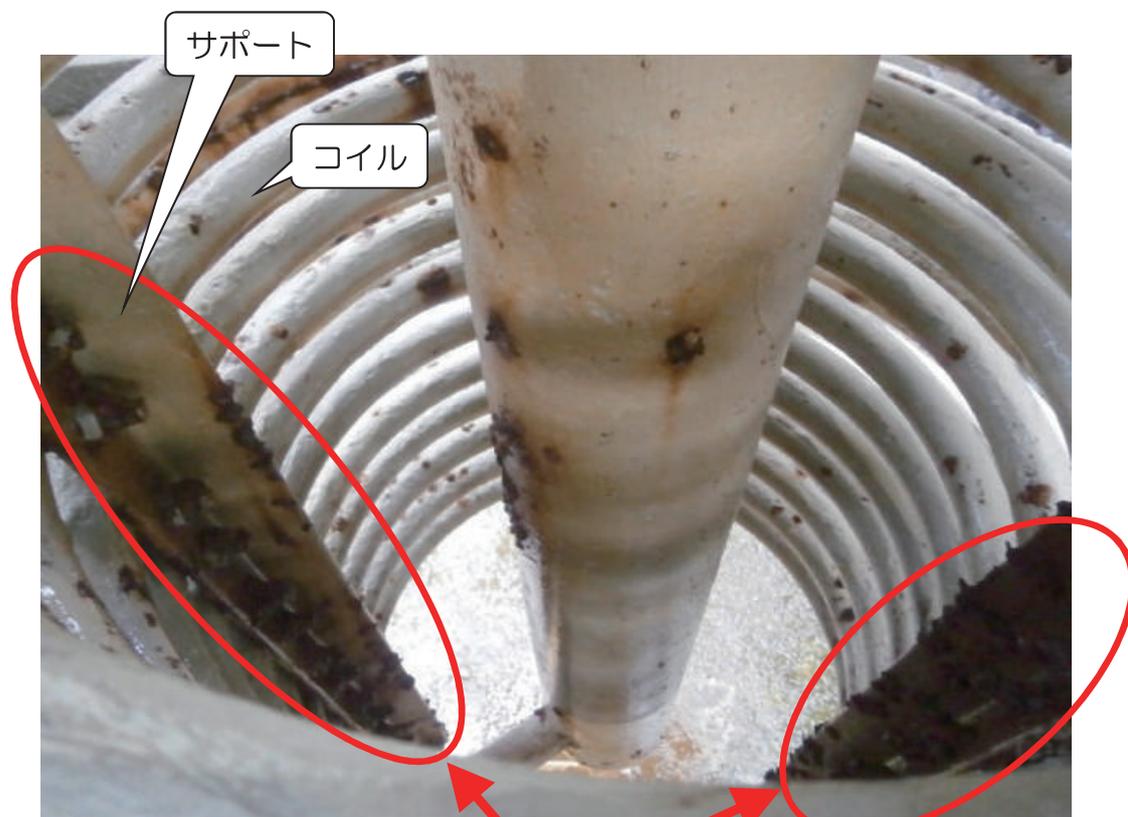
事例名 | 気化器コイルの腐食

気化器コイルの塗装劣化箇所が腐食した事例。

定期検査にて、腐食の進行を確認。

「コイルとサポートの接触部」で塗装の劣化や腐食が著しく、予防保全の観点からコイルの更新を実施。

コイルとサポートの接触部で
塗装の劣化及び
著しい腐食を確認

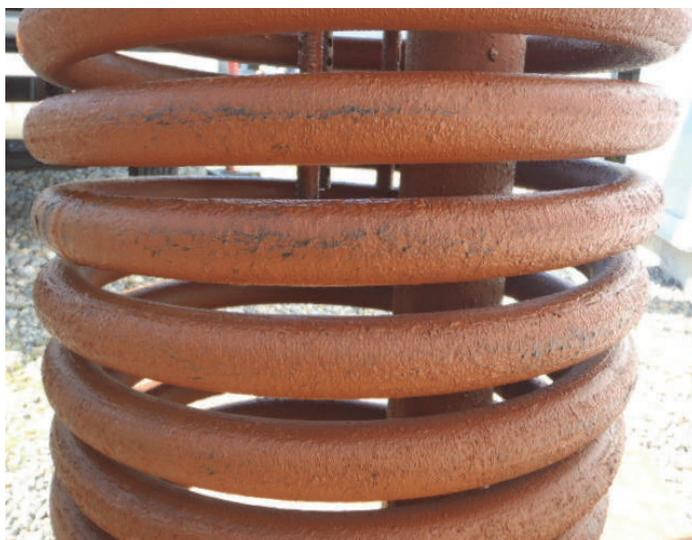
開放時のコイル（洗浄前）

事例名 | LP ガス用気化器コイルの腐食

LP ガス用気化器のコイルが水により腐食した事例。
定期の開放検査で腐食を確認。

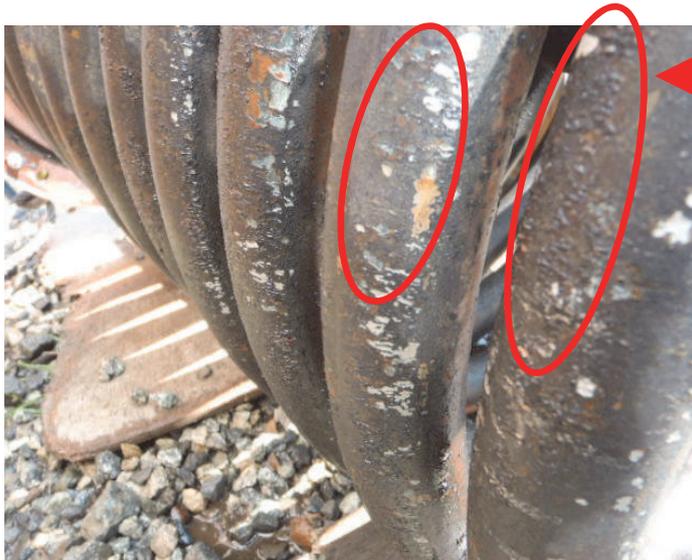
洗浄後のコイル

腐食による
凹凸が見ら
れる

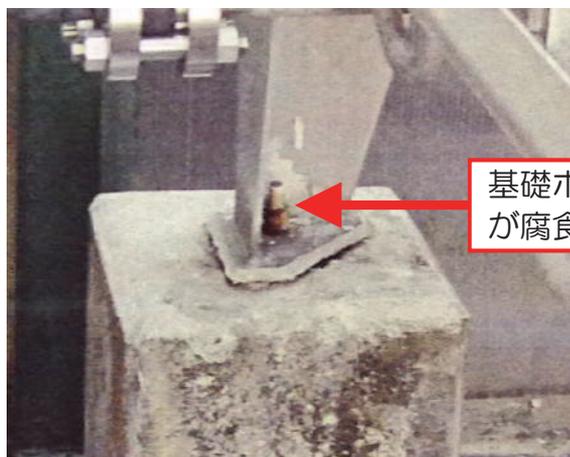
基礎ボルトの状況（施工前）

事例名 | コールド・エバポレータの蒸発器の基礎ボルトの腐食

コールド・エバポレータの蒸発器の基礎ボルトが雨水で外面腐食が発生した事例。

基礎ボルトが腐食

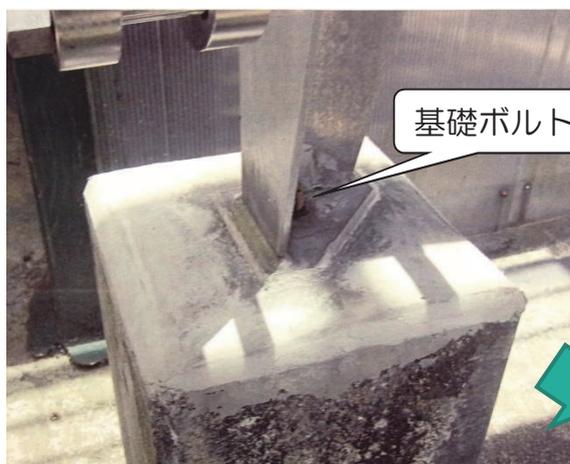
基礎ボルトの更新

基礎ボルトを更新し、ボルト締結部にステンレス製カバーを設置

基礎ボルト

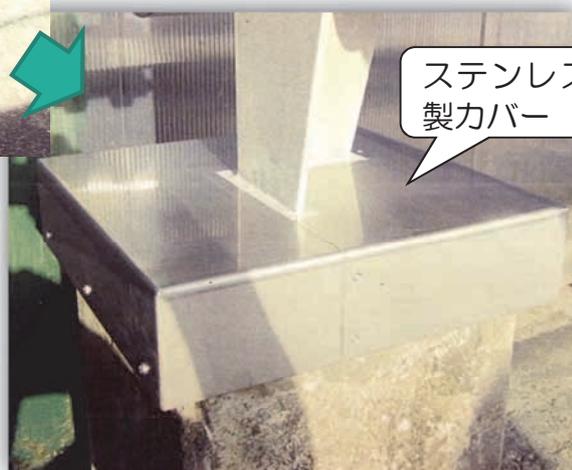
ステンレス製カバーの設置

ステンレス製カバー

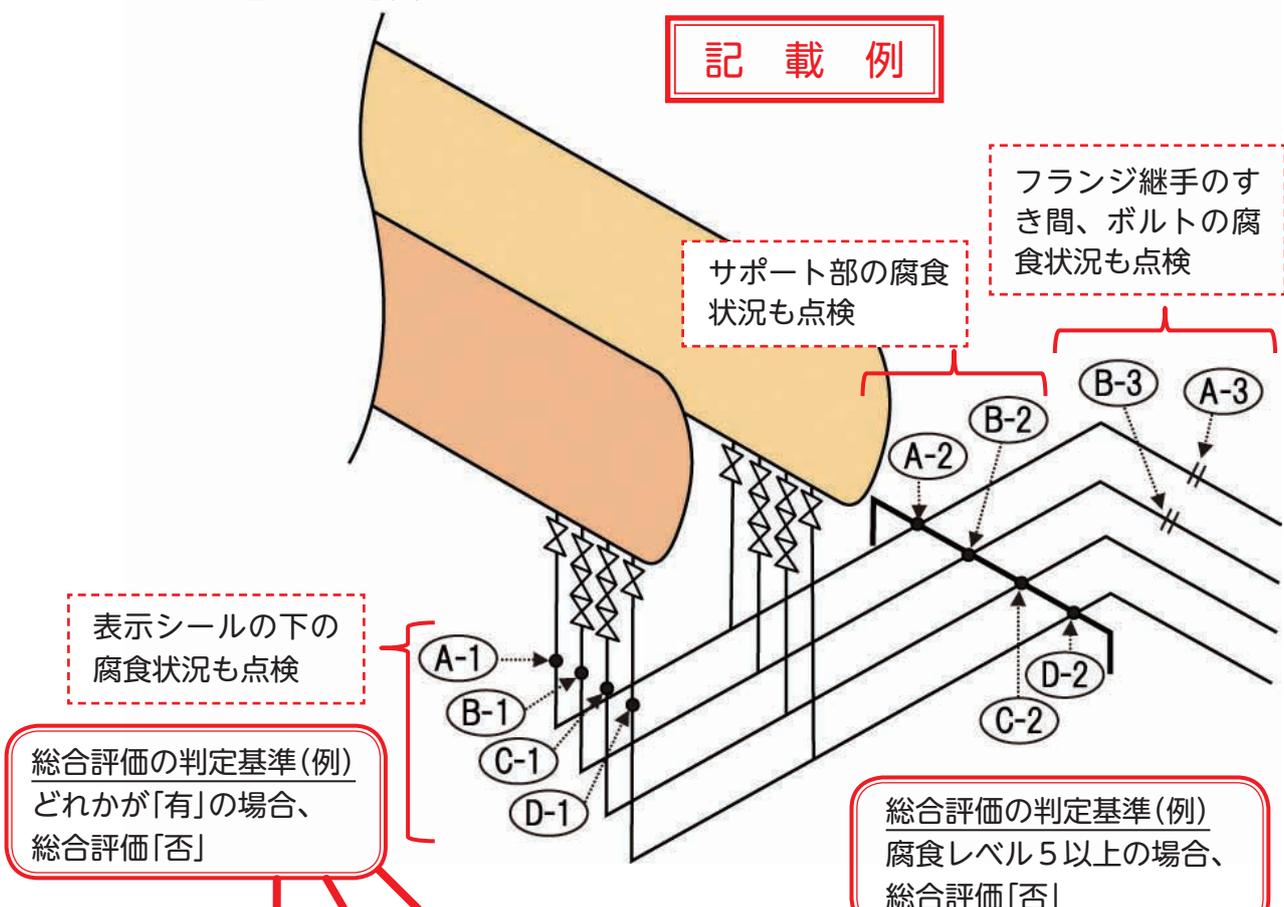
アイソメトリック図または写真

配管の腐食状況の月例点検表

施設名：液化石油ガス製造施設

No.	部位番号	総合評価	防食テープの劣化	保温・保冷外装板のすき間・割れ	水たまり・水の滲み出し(接合部・サポート部)	腐食レベル					発生面積*の割合			
						0	1	2	3	4		5	6	7
						問題なし	発生面積*の割合0.5%未満	雨水等による汚れ(20%以上)	上塗りの剥離	0.5%~5%未満		5%以上~20%未満	20%以上~50%未満	50%以上
1	A-1	適・否	無→有	無→有	無→有						✓			
2	A-2	適・否	無→有	無→有	無→有				✓					
3	A-3	適・否	無→有	無→有	無→有	✓								
4	B-1	適・否	無→有	無→有	無→有			✓						
5	B-2	適・否	無→有	無→有	無→有						✓			
6	B-3	適・否	無→有	無→有	無→有			✓						
7	C-1	適・否	無→有	無→有	無→有							✓		
8	C-2	適・否	無→有	無→有	無→有	✓								
9	D-1	適・否	無→有	無→有	無→有				✓					
10	D-2	適・否	無→有	無→有	無→有		✓
